Le risque « Amiante » et les Sapeurs-Pompiers

SDIS 44 // AOUT 2019

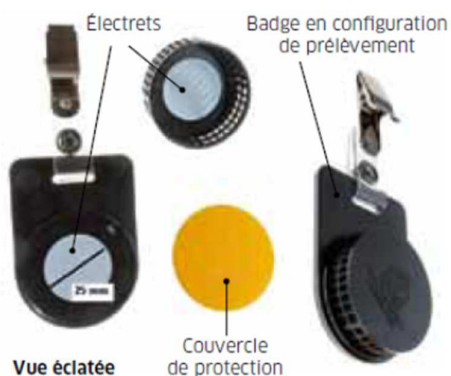
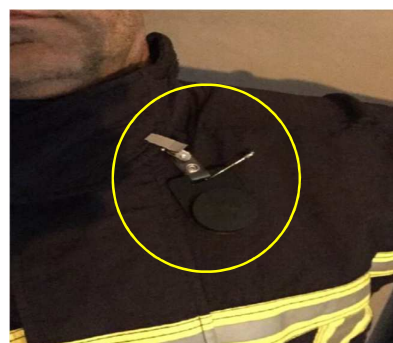
1. Par badges électrostatiques :

Ils sont placés près du col de la veste de feu lors du déblai, ils ne peuvent pas être mis en place pour l'extinction car ils sont sensibles à la chaleur et inactivés par l'eau.

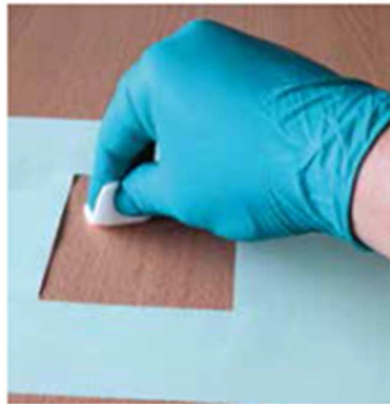
2. Par prélèvements surfaciques :

Les seconds prélèvements sont des prélèvements surfaciques avec l'emploi de lingettes spéciales. La majorité a été réalisée sur la base de la surface normalisée (carré de 10cm X 10cm). 22 prélèvements ont été réalisés en tout dans les locaux, les véhicules et sur les tenues de feu.

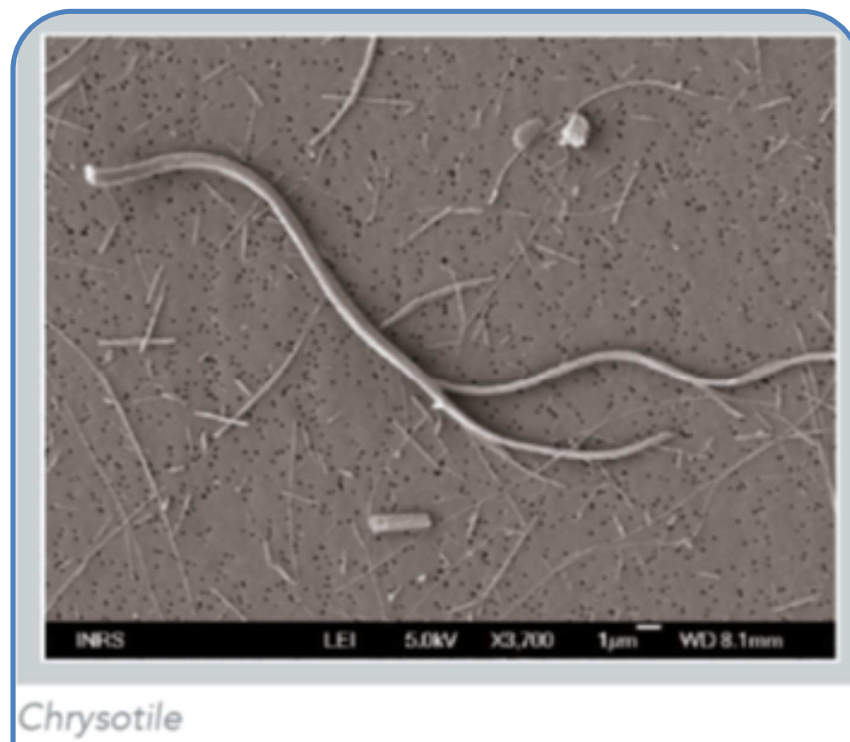
1. Les badges :

A la lecture, l'INRS ne peut affirmer que les fibres examinées **soient** de l'amiante car leur structure a été modifiée du fait de l'exposition à la chaleur.

Nous les avons surnommées les fibres « canada-dry » ou « Amiante-like», elles ressemblent à de l'amiante, en ont la couleur etc... mais on ne peut scientifiquement affirmer que c'est de l'amiante.

Par contre, au regard de la structure chimique de ces fibres transformées, on peut considérer que leur pathogénicité est équivalente à l'amiante.

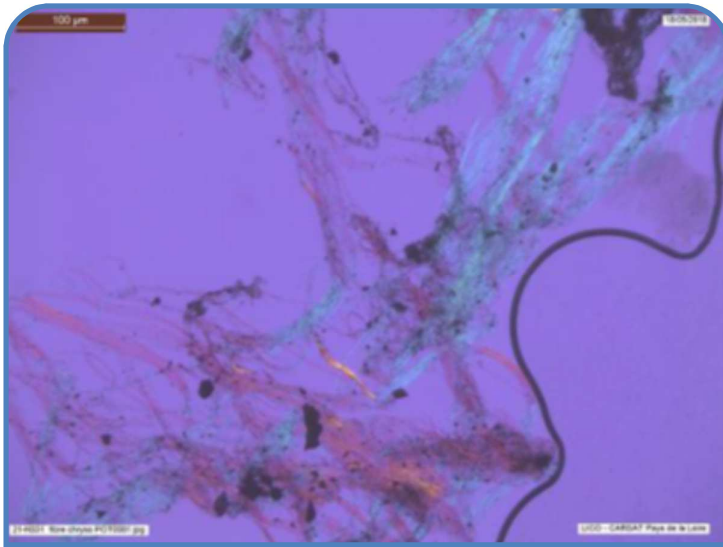
2. Les prélèvements surfaciques :

Deux prélèvements sont positifs :

- tableau de bord du FPT
- support ARI du FPT

Les 2 prélèvements surfaciques positifs du fourgon pompe-tonne n° 1 du CIS de St-Nazaire démontrent que la contamination des véhicules par des fibres d'amiante est réelle.

Sur 5 prélèvements qui ont été réalisés, 2 se sont révélés positifs (tête du support d'ARI et poste de conduite). Cela peut s'expliquer par le fait que le véhicule était « propre » : Les sapeurs-pompiers, à l'issue de chaque intervention, procèdent au nettoyage extérieur au jet haute pression et au réarmement des engins. Le cas échéant un nettoyage de l'intérieur de la cabine est aussi réalisé.
