Étude de cas

EXPOSITION À L'AMIANTE CHRYSOTILE LORS DE TRAVAUX SUR CHAUSSÉES AMIANTÉES

ANITA ROMERO-HARIOT
INRS,
département Expertise et conseil technique

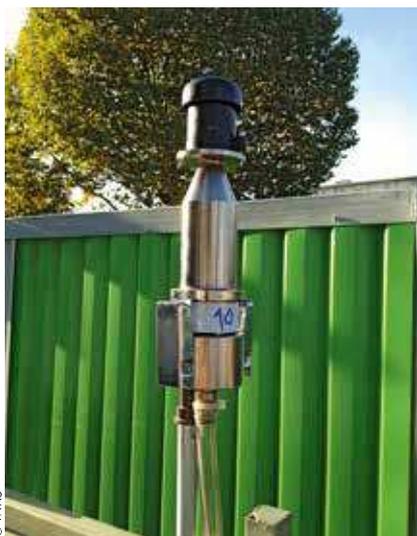
Prélèvement environnemental avec « tête Cathia ».

Les travaux sur chaussées étant réalisés en milieu extérieur et souvent à proximité de zones d'habitation ou de circulation de riverains, les campagnes de prélèvements ont généralement associé le suivi de l'exposition des travailleurs et le suivi de la qualité de l'air en limite de chantier. Ainsi, cette expertise portera des recommandations au regard de l'exploitation de données d'empoussièrement au travail et de données d'exposition environnementale lors de travaux sur chaussée amiantée.

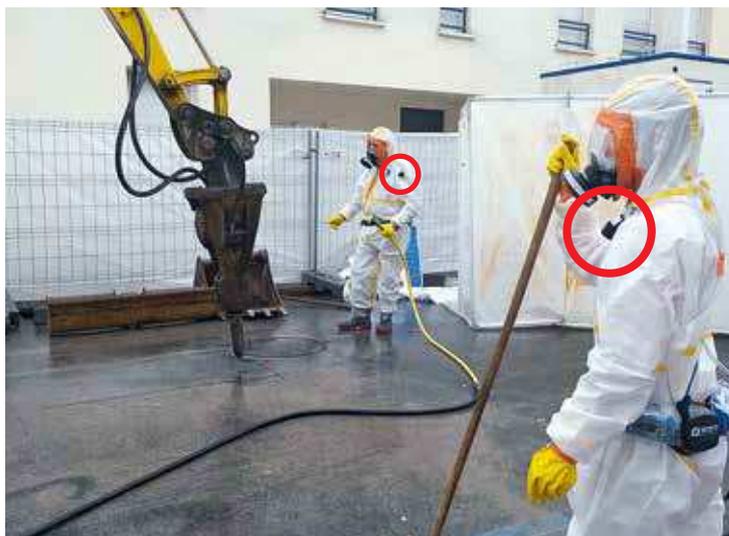
Prélèvements individuels sur opérateurs.

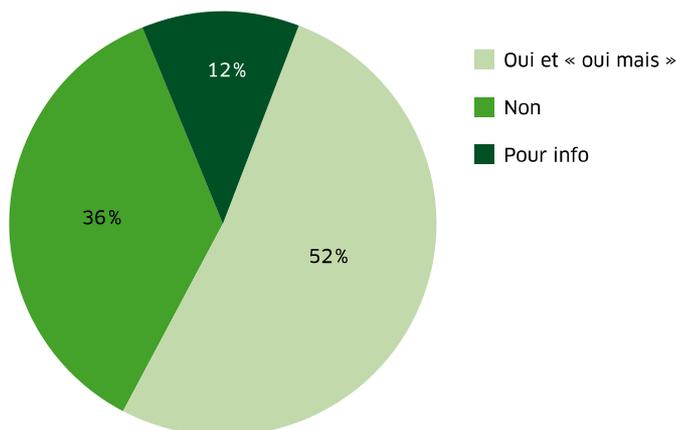
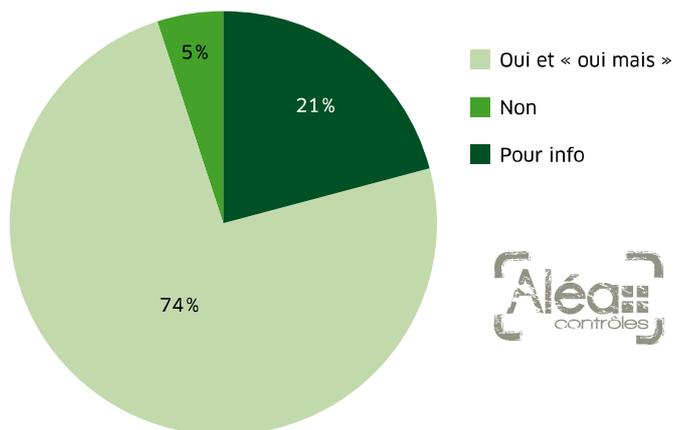
↓ FIGURE 1 Répartition des mesures individuelles et environnementales selon leur classement après vérification des rapports.

Mesures individuelles

Mesures environnementales

Ainsi les mesurages « oui » et « oui mais » ont été pris en compte dans l'exploitation des données pour vérifier l'exposition des travailleurs aux fibres de chrysotile lors de travaux réalisés en milieu extérieur et l'impact des travaux de traitement des enrobés amiantés sur l'exposition de la population en limite de la zone de travaux, portant à un peu moins de deux tiers la part des données exploitables *in fine* (Cf. Figure 1).

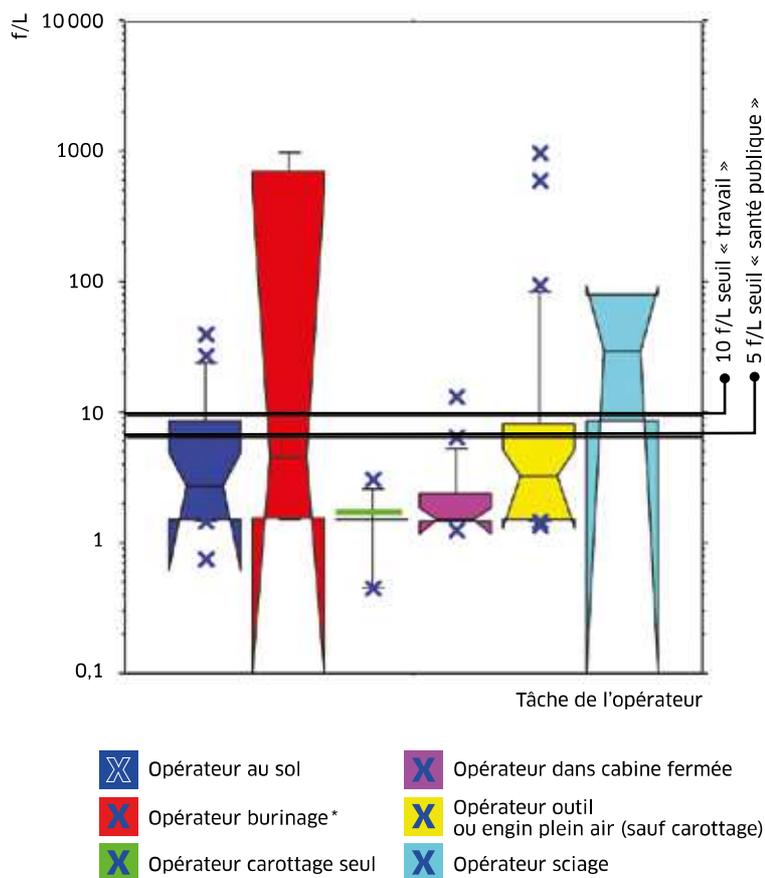
↑ FIGURE 2
Répartition des mesures d'empoussièrement individuels selon les tâches des opérateurs (*voir commentaire Tableau 2).

Nota: La bordure supérieure de la boîte à moustache représente le 75^e centile (3^e quartile) et la bordure inférieure, le 25^e centile (1^{er} quartile). La hauteur de la boîte représente l'intervalle interquartile et la ligne centrale horizontale, la médiane. Les valeurs éloignées se situent entre 1,5 et 3 longueurs de boîte à partir de la bordure inférieure ou supérieure de la boîte (codées X dans les figures 2 et 4).

L'exploitation des données par technique et tâche de l'opérateur est très limitée en raison du faible nombre de données (inférieur à 22 par ligne). Les tâches « opérateur au sol lors du fraisage », « conducteur de la fraiseuse » et « carottage » ont néanmoins permis de recueillir respectivement 22, 16 et 12 données exploitables.

Les opérations de fraisage, burinage et sciage présentent les empoussièrement les plus élevés, les valeurs pouvant atteindre respectivement 39,4 f/l pour un opérateur au sol lors du fraisage, 968 f/l* lors du burinage et 95,6 f/l lors du sciage. Ces valeurs sont le reflet de modes opératoires inadéquats. Le faible nombre de données et les écarts constatés entre le minimum et le maximum ne permettent pas de qualifier une tendance pour ces techniques. Dans le cadre d'une évaluation *a priori* du risque amiante, il faudra se référer à la valeur du percentile 95 de chaque catégorie d'intervention en présence d'un nombre de données supérieur ou égal à 10 pour la mise en place des mesures de prévention et à la valeur maximum en deçà de 10 données. Lors du burinage au marteau-piqueur, des efforts de captage des émissions à la source et de mouillage du matériau, y compris au cours de l'intervention, sont nécessaires pour réduire les empoussièrement en deçà de 600 f/l. Au-delà de cette valeur, l'exposition à une concentration inférieure à 10 f/l n'est plus garantie avec l'utilisation d'appareils de protection respiratoire à ventilation assistée TM3P en tenant compte du facteur de protection assigné (FPA) de ce type de masque, FPA de 60 en l'état des connaissances. Les mesures individuelles « opérateur au sol » regroupant les techniques « fraisage », « burinage » et « pelletage-décroûtage » représentent 28 données exploitables.

82,1% des mesures individuelles de la catégorie « opérateur au sol » sont inférieures à la valeur de 10 f/l. Cette valeur est dépassée dans 17,9% des cas. Lors des mesurages, les opérateurs travaillent dans l'enceinte de la zone des travaux, soit directement à proximité du traitement de l'amiante par fraisage, pelletage-décroûtage ou dépavage pour réaliser le mouillage de la zone ou rassembler les résidus, soit au niveau de la zone d'ensachage des déchets. Les interventions sont généralement effectuées en milieu humide (sous brumisation ou arrosage au jet). Le percentile 95 de la distribution des mesures individuelles des opérateurs au sol regroupant les

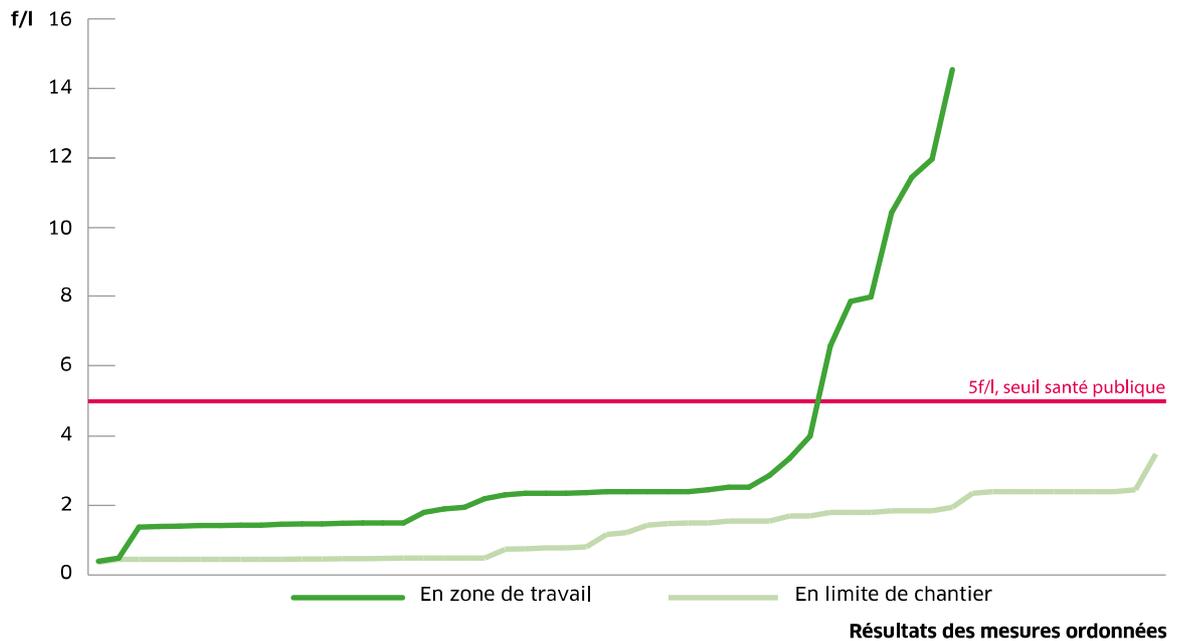
FIGURE 3 → Mesures environnementales toutes techniques confondues, dans l'enceinte de la zone de travaux et en limite de chantier.

Résultats des mesures ordonnées

La figure 3 présente tous les résultats environnementaux en dissociant les mesures effectuées dans l'enceinte du chantier de celles effectuées en limite de chantier. Pour ces dernières, aucun dépassement du seuil de 5 f/l n'est observé sur 52 mesurages.

Les niveaux d'empoussièrement supérieurs à 5 f/l correspondent à des opérations de sciage et de fraisage mesurées dans l'enceinte de la zone de travail.

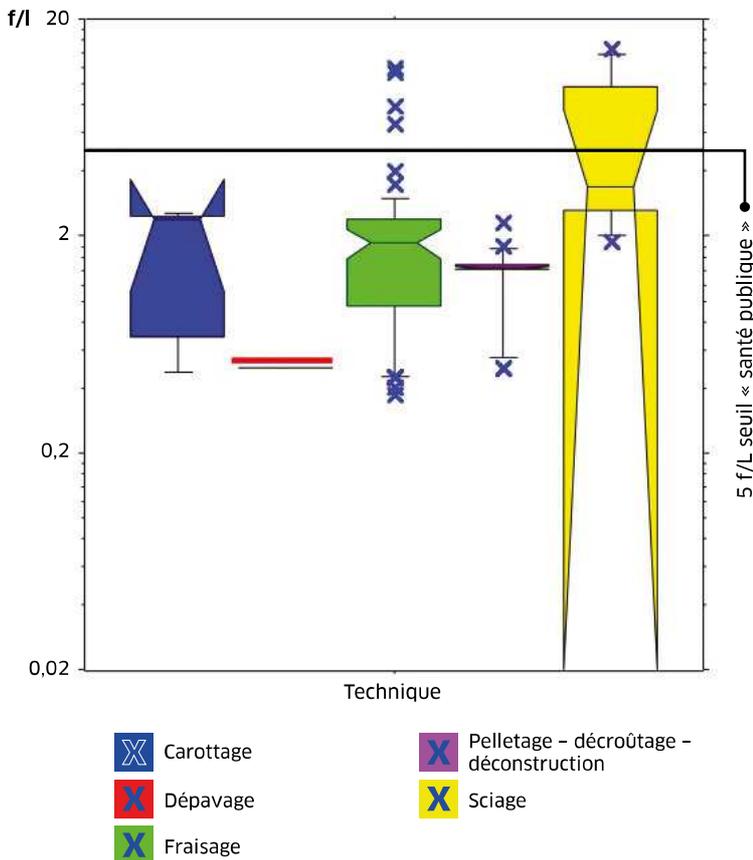
↓ FIGURE 4 Distribution des mesures environnementales par technique de traitement.

Nota: en raison du faible nombre ou de l'absence de données environnementales validées pour les interventions de burinage, réparation de nids de poule et thermodécapsulation, ces techniques ne sont pas représentées dans la figure 4. Les commentaires qui suivent portent donc uniquement sur les techniques « fraisage », « carottage », « pelletage-décroûtage », « dépavage » et « sciage ».

100% des mesures environnementales lors d'opérations de carottage, dépavage et de pelletage-décroûtage sont inférieures à 5 f/l dans l'enceinte du chantier et en limite de chantier.

Le fraisage et le sciage peuvent générer des empoussièrement trois fois supérieurs à la valeur de gestion fixée par le Code de la santé publique (5 f/l) dans l'enceinte du chantier et peuvent dépasser la valeur de 10 f/l (maximum 14,5 f/l lors du sciage et 12 f/l lors du fraisage).

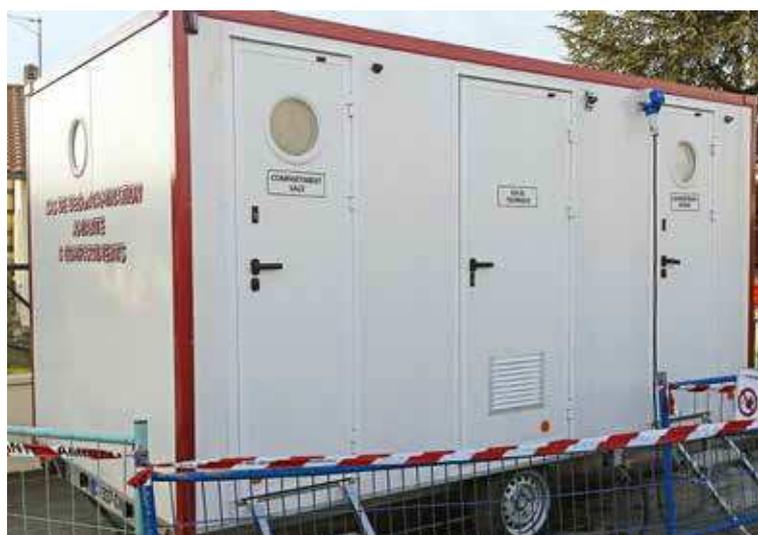
Unité mobile de décontamination du personnel.

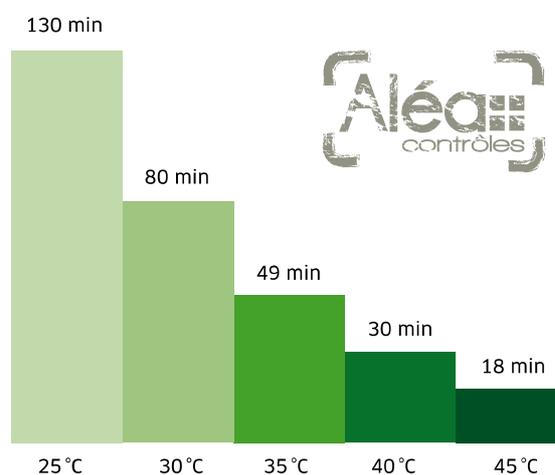
← FIGURE 5 Durées de sécurité acceptables de port des EPI respiratoires par 95% de la population pour différentes températures ambiantes et un effort physique moyen de 240 W (JP Meyer - TL 21 - Document pour le médecin du travail, INRS).
