# Les taux de rupture de conduites d'eau aux États-Unis et au Canada : une étude complète

Mars 2018

Un outil de planification pour les services publics de l'eau pour la gestion de leur infrastructure de distribution d'eau

Université d'État de l'Utah  
Laboratoire des structures enterrées  
Steven Folkman, Ph.D., P.E.

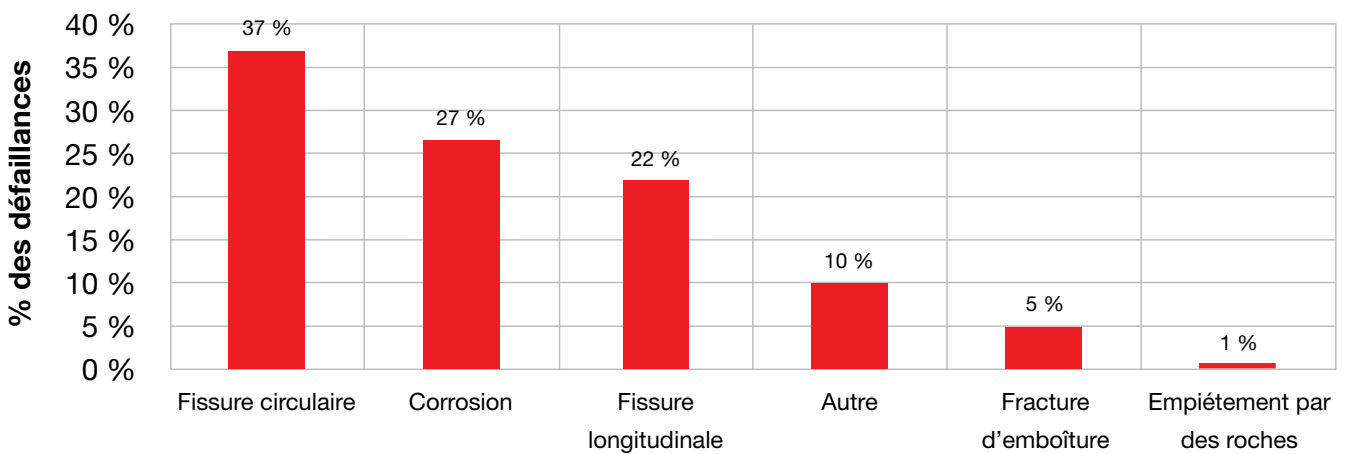
**FIGURE 28 : RÉPARTITION DES MODES DE DÉFAILLANCE DÉRIVÉS DES RÉPONSES À L'ENQUÊTE DE BASE**

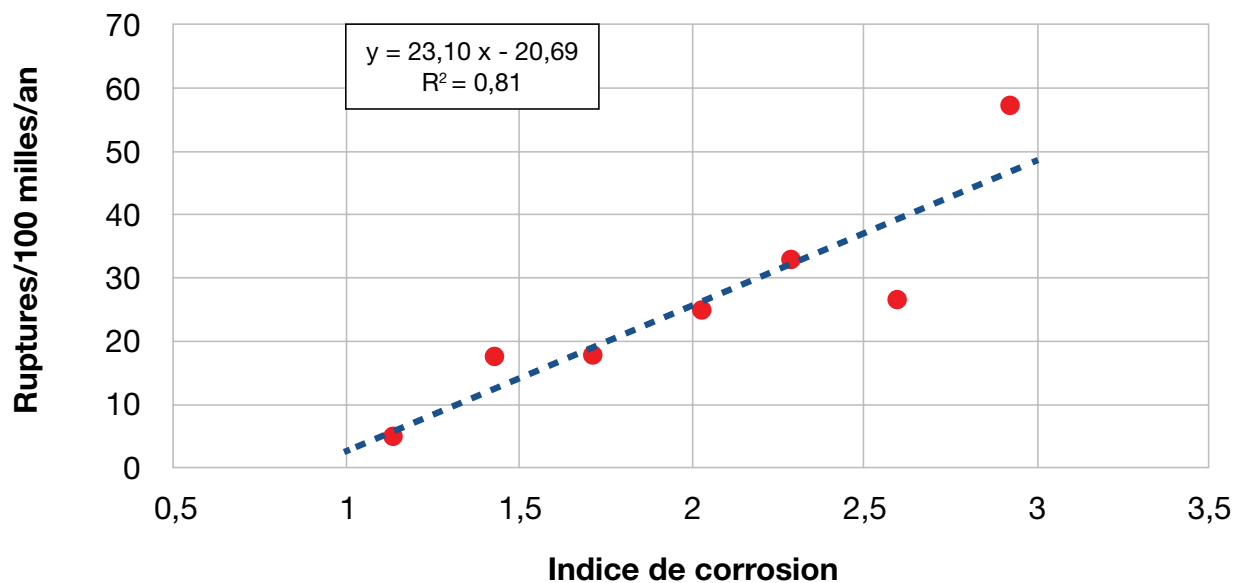
**FIGURE 34 : TAUX DE RUPTURE DES TUYAUX EN FONTE GRISE EN FONCTION DE L'INDICE DE CORROSION**

En utilisant l'équation de la Figure 34 avec  $x=1$ , correspondant à un risque de corrosion faible, et  $x=3$ , correspondant à un risque de corrosion élevé, on peut constater que le taux de rupture des tuyaux en fonte grise dans un sol présentant une corrosion élevée est plus de 20 fois supérieur à celui des mêmes tuyaux dans un sol présentant une corrosion faible. De même, les tuyaux en fonte ductile ont un taux de rupture 10 fois plus élevé dans les sols très corrosifs que dans les sols faiblement corrosifs. L'analyse des résultats de l'enquête pour les autres matériaux de tuyaux a produit des taux de corrélations très faibles entre les taux de rupture et les indices de corrosion.

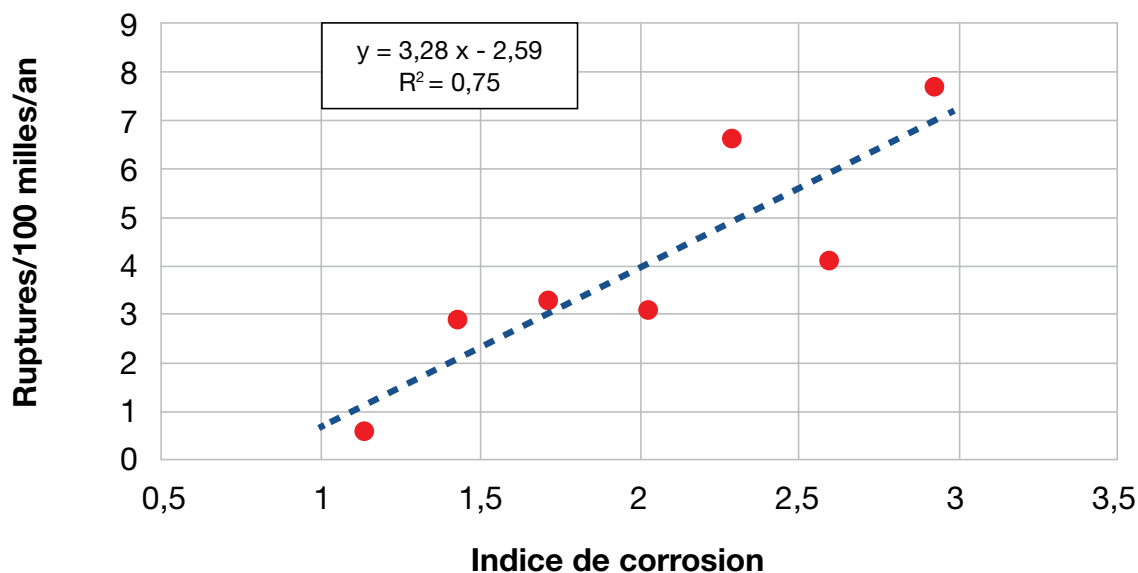
**FIGURE 35 : TAUX DE RUPTURE DES TUYAUX EN FONTE DUCTILE EN FONCTION DE L'INDICE DE CORROSION**

Pour obtenir une estimation réaliste du taux de rupture pour un type de tuyaux, nous devons ajouter le nombre de ruptures correspondant à ce type de tuyaux rapportées par plusieurs services publics et le diviser par la somme des longueurs de conduites utilisant ce type de tuyaux dans les mêmes services publics. Les données de l'indice de corrosion ont été divisées dans les mêmes sept catégories que celles utilisées à la Figure 32. Les résultats sont indiqués dans le Tableau 7. La Figure 34 et la Figure 35 montrent les taux de rupture en fonction des indices de corrosion pour, respectivement, les tuyaux en fonte grise et les tuyaux en fonte ductile. Les figures présentent également une droite de régression et le coefficient de corrélation correspondant. Un coefficient de corrélation proche de 1,0 indique une excellente corrélation, tandis qu'un coefficient de corrélation proche de 0,0 indique une absence de corrélation. Les résultats correspondant à la fonte grise et à la fonte ductile indiquent une corrélation assez importante.
