# Rapport CARTO Amiante

Actualisation des résultats au 31 août 2018

Une initiative du BTP  
représenté par l'OPPBTB

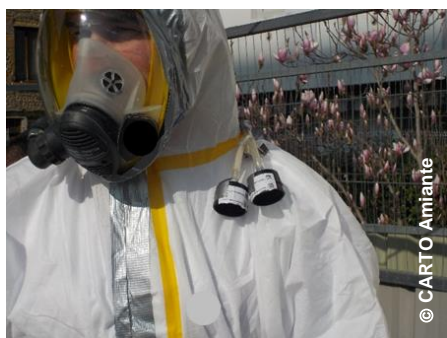
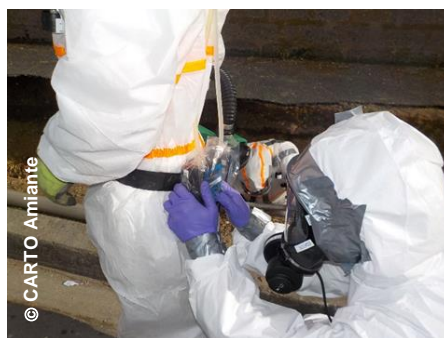
Les mesures effectuées ont demandé une à plusieurs séquences de prélèvement sur un même chantier, selon le niveau d'empoussièrement estimé, la durée d'intervention et le nombre d'opérateurs affectés à la tâche. Chaque opérateur était équipé de deux pompes de prélèvement et deux opérateurs au plus ont pu participer à la mesure.

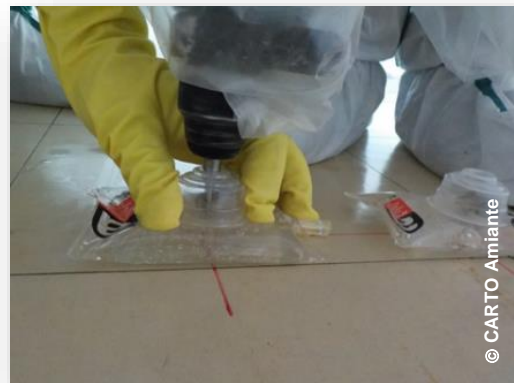
La poche de gel est une protection collective inhérente à la technique d'intervention. Le type de poche de gel doit être adapté au support sur lequel elle doit être positionnée (adhérence différente). Son utilisation permet de piéger les fibres dans le gel contenu dans la poche au moment du perçage et de réduire le risque d'exposition des travailleurs. Les poches de gel sont à usage unique.

- Utiliser une perceuse à vitesse lente pour éviter les éclaboussures (la mèche devra être en rotation avant le contact avec la poche de gel).
- Les outils utilisés doivent être nettoyés à la suite de l'intervention. Dans le cas où ils ne seraient pas décontaminables, ces outils sont dédiés aux interventions sur matériaux amiantés et conditionnés dans un emballage étanche.

- Après le perçage, nettoyer la mèche de la perceuse à l'aide d'une lingette humide.
- Après l'intervention, nettoyer les surfaces à l'aide de lingettes humides et replier délicatement le film de protection sur lui-même.

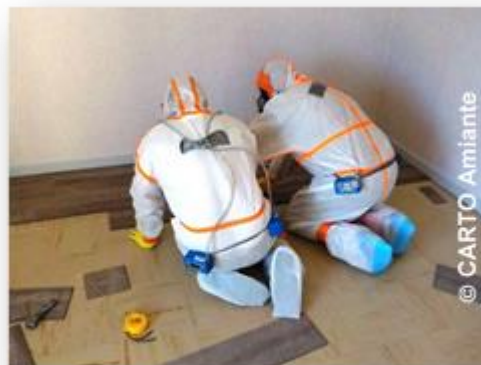
L'intervention consiste à recouvrir les dalles ou le revêtement de sol amianté par un nouveau revêtement non amianté de type lino, parquet, etc.

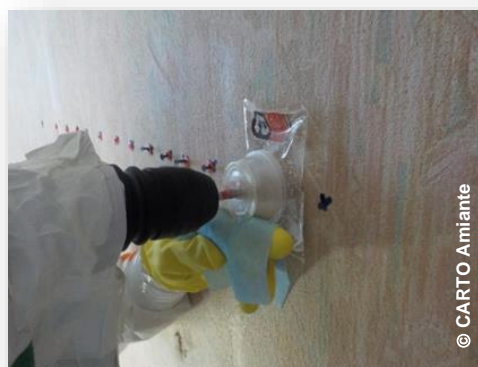
La poche de gel est une protection collective inhérente à la technique d'intervention. Le type de poche de gel doit être adapté au support sur lequel elle doit être positionnée (adhérence différente). Son utilisation permet de piéger les fibres dans le gel contenu dans la poche au moment du perçage et de réduire le risque d'exposition des travailleurs. Les poches de gel sont à usage unique.

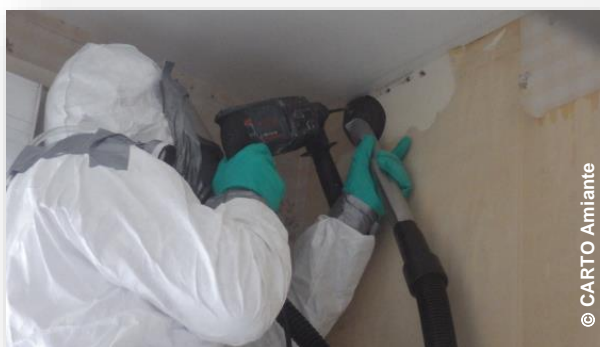
Le captage à la source à l'aide d'un aspirateur THE relié à un embout d'aspiration de type « Perstou® » ou équivalent est un moyen de protection collective inhérente à la technique d'intervention. Il permet de capter les fibres générées par le perçage et de réduire l'exposition des travailleurs aux fibres d'amiante. Son utilisation doit être parfaitement maîtrisée pour garantir son efficacité (maintien de l'embout au droit du perçage, entretien pour éviter le colmatage des résidus à l'entrée du tuyau).

L'absence d'humidification entraînant la mise en œuvre de ce processus avec aspiration à la source seule devra être dûment justifiée (par exemple : travail à l'humide proscrit en raison de l'impossibilité technique de couper les énergies électriques).

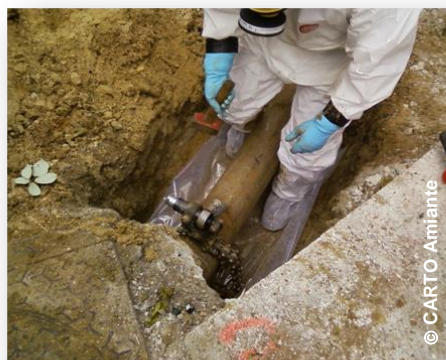
L'intervention consiste à remplacer un tronçon de canalisation en vue de réparer une fuite ou de réaliser un raccordement sur une ancienne canalisation en amiante ciment.

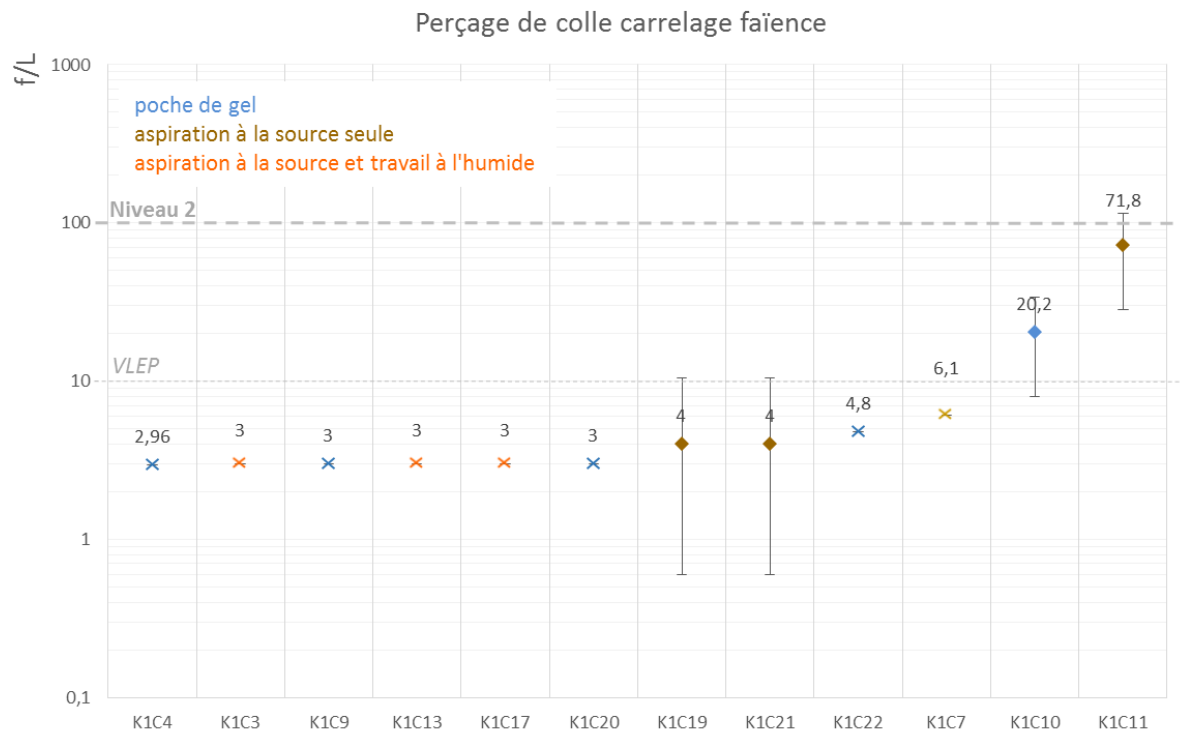
Nota : le chantier **K1C18** (non représenté dans le graphique ci-dessus) a été écarté en raison d'une sensibilité analytique de 3,15 f/L mais le résultat est de 59,8 f/L et la limite supérieure de l'intervalle de confiance à 95% de cette mesure est supérieure à 100 f/L. Les mesures de prévention doivent être ajustées pour éviter la contamination de l'environnement et des personnes (travailleurs et population générale).

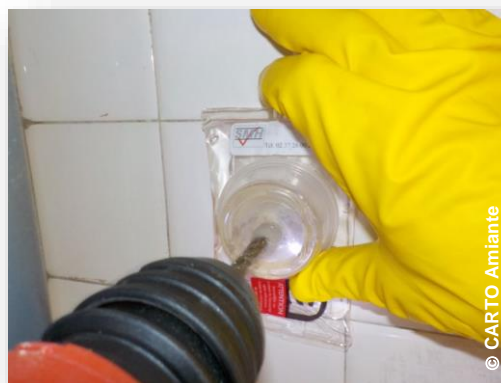
La poche de gel est une protection collective inhérente à la technique d'intervention. Le type de poche de gel doit être adapté au support sur lequel elle doit être positionnée (adhérence différente). Son utilisation permet de piéger les fibres dans le gel contenu dans la poche au moment du perçage et de réduire le risque d'exposition des travailleurs. Les poches de gel sont à usage unique.

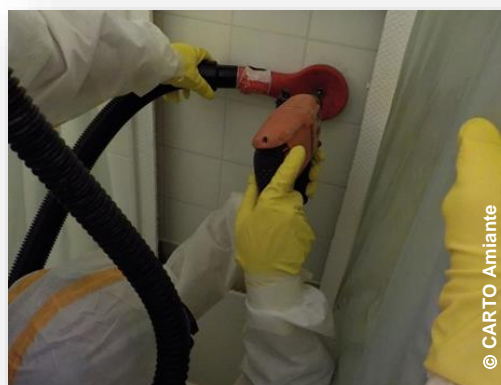
Le captage à la source à l'aide d'un aspirateur avec filtre THE relié à un embout d'aspiration de type « Perstou® » ou équivalent est un moyen de protection collective inhérente à la technique d'intervention. Il permet de capter les fibres générées par le perçage et de réduire l'exposition des travailleurs aux fibres d'amiante. Son utilisation doit être parfaitement maîtrisée pour garantir son efficacité (maintien de l'embout au droit du perçage, entretien pour éviter le colmatage des résidus à l'entrée du tuyau).

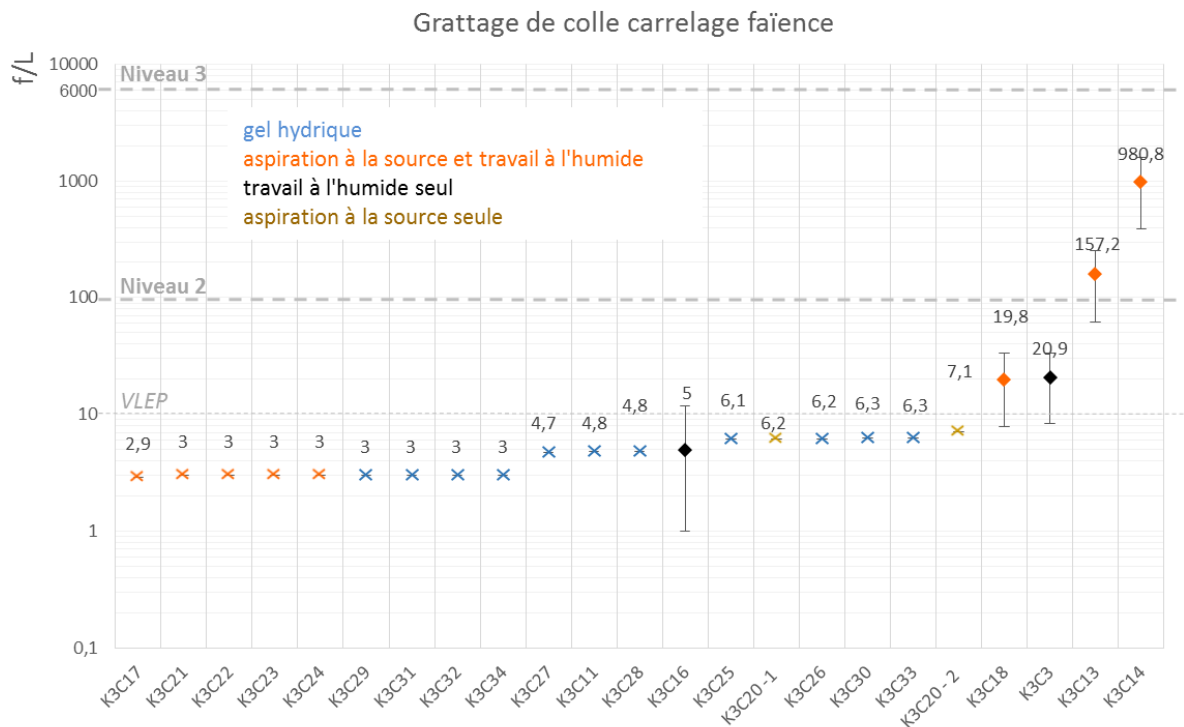
NOTA : trois résultats à **16 f/L**, **18,3 f/L** et à **120,9 f/L**, pour lesquels des fibres d'amiante ont été dénombrés, ont été écartés en raison d'une sensibilité analytique dégradée (2,02 f/L, 18,27 f/L et 12,09 f/L respectivement).

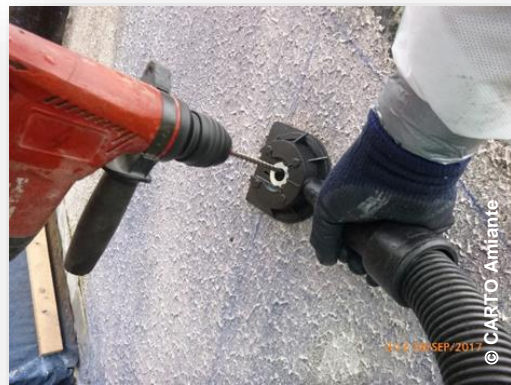
Le captage à la source à l'aide d'un aspirateur THE relié à un embout d'aspiration de type « Perstou® » ou équivalent est un moyen de protection collective inhérente à la technique d'intervention. Il permet de capter les fibres générées par le perçage et de réduire l'exposition des travailleurs aux fibres d'amiante. Son utilisation doit être parfaitement maîtrisée pour garantir son efficacité (maintien de l'embout au droit du perçage, entretien pour éviter le colmatage des résidus à l'entrée du tuyau).
