1^{er} rapport CARTO Amiante

Résultats acquis à fin mars 2017

Une initiative du BTP représenté par
l'OPPBTP

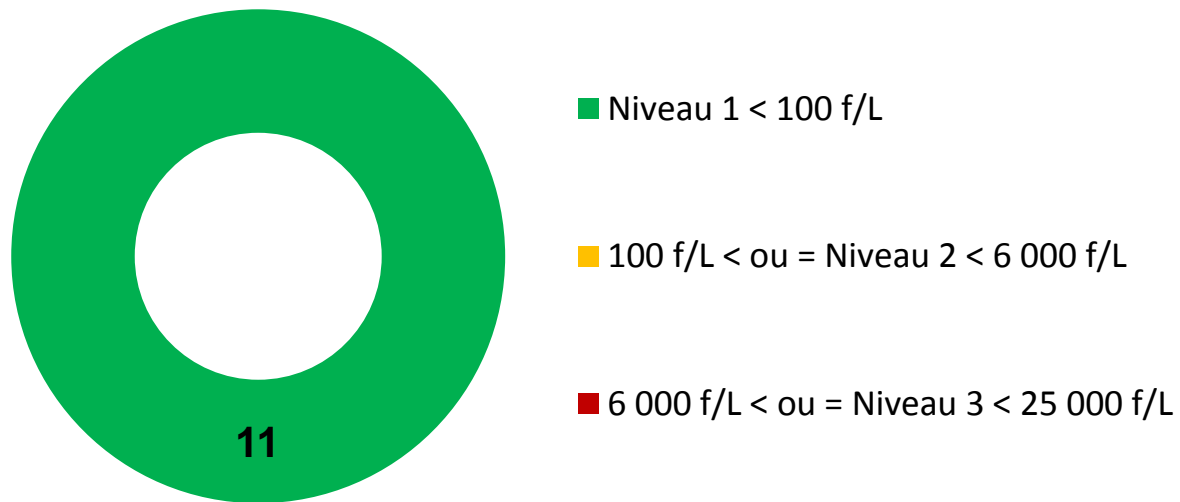
Nb de résultats par niveau d'empoussièrement

11 Résultats

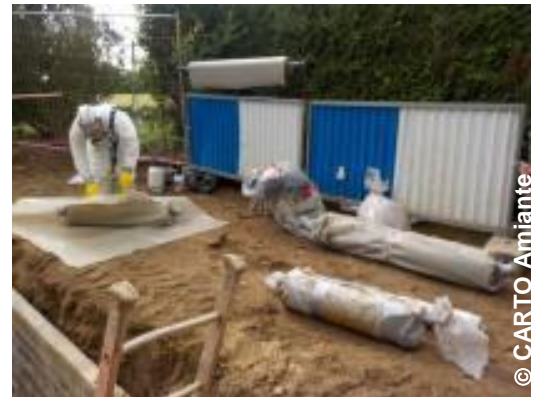
- Préparer en bord de tranchée un polyane pour accueillir le déchet amianté (morceaux de canalisation)
- Pour réduire les empoussièrerements à la source, il est préconisé d'associer un outil manuel avec un des MPC suivant :
 - Envelopper la canalisation dans un géotextile imprégné avant l'intervention et continuer à l'humidifier en continu par pulvérisation pendant la découpe
 - Ou pulvériser avant l'intervention puis aspirer à la source pendant l'intervention de découpage
 - Ou pulvériser en continu le matériau (avant et pendant)
- Retirer le matériau amianté, humidifier les bords et le placer sur le polyane en bord de tranchée pour l'emballer

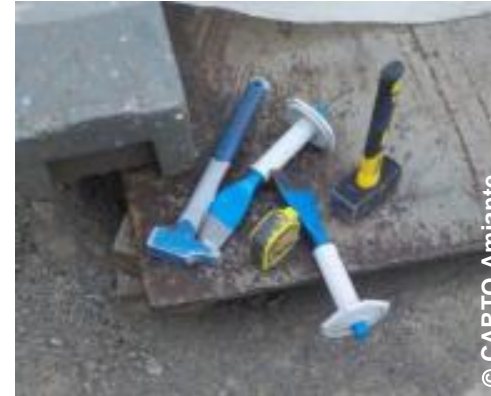
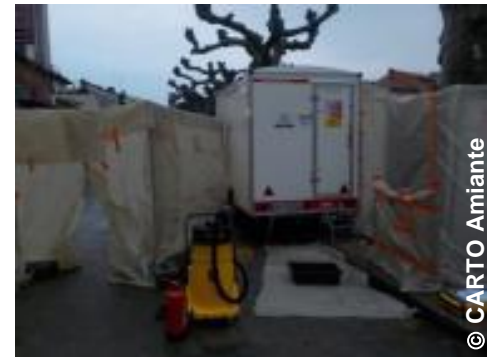
- Plusieurs processus (matériau + technique + MPC) sont mis en œuvre pour traiter le démontage, désemboitage de canalisation en milieu extérieur
- Le couple marteau et burin a été privilégié comme outil manuel couplé dans 95% des cas à un MPC (une aspiration à la source et/ou un travail à l'humide) conduisant à de faibles niveaux d'empoussièrement. Le géotextile imprégné n'a pas été utilisé dans cette situation.
- Les travaux ont été réalisés systématiquement en extérieur et l'isolement de la zone a été matérialisé dans 58% des situations, permettant d'éviter l'accès à des personnes non autorisées
- Les moyens de décontamination sont des UMD à l'exception de 2 résultats sans décontamination
- Les protections respiratoires sont portées dans 100% des cas et sont des TM3P (74% des cas) ou des masques complets avec filtre P3 (26% des cas)

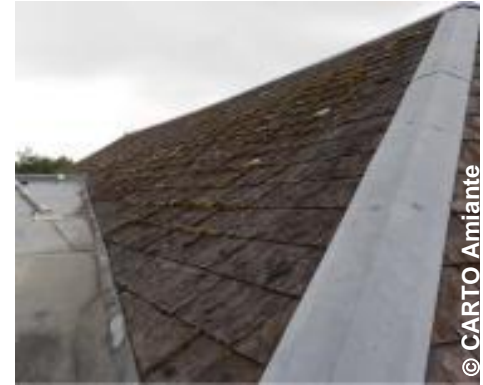
Préconisations (1/2) - Démoussage toiture

- Pour réduire les empoussièrerements à la source, il est préconisé de pulvériser abondamment avec un agent mouillant avant et pendant le grattage. Proscrire le démoussage par haute pression
- Tenir compte du risque de chute par glissade en raison de l'humidification abondante nécessaire pour réaliser cette intervention
- Placer le polyane dans les chéneaux de manière à récupérer les chutes de mousses contaminées et le replier sur lui-même pour le placer dans un sac déchets amiante avant de le descendre du toit
- Récupérer les mousses détachées au fur et à mesure du grattage et les placer dans un sac à déchets
- A la fin de l'intervention, pour récupérer les résidus de mousse restants, aspirer à l'aide d'un aspirateur THE. Le balayage est proscrit
